Typ A – vytvoření štěrkových lavic

Typ B – rozšíření vodní plochy, vytvoření paralelního koryta

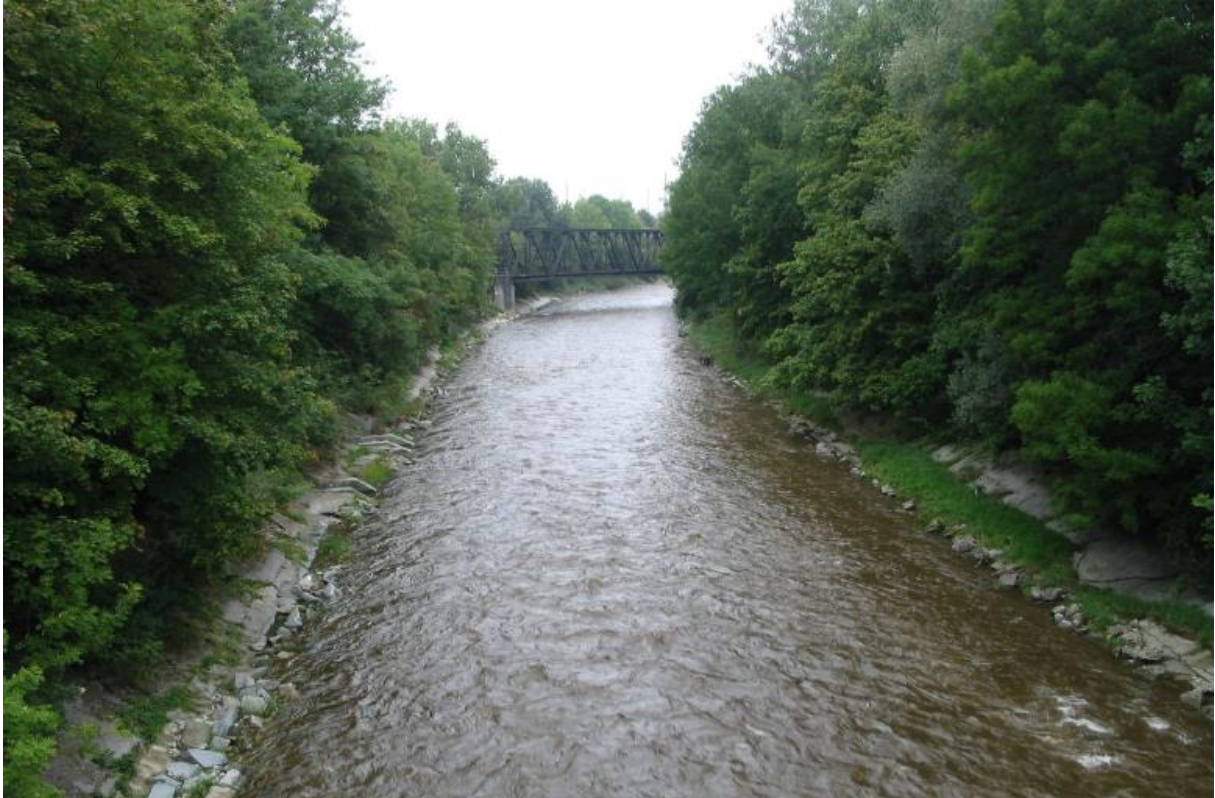
Původní stav:

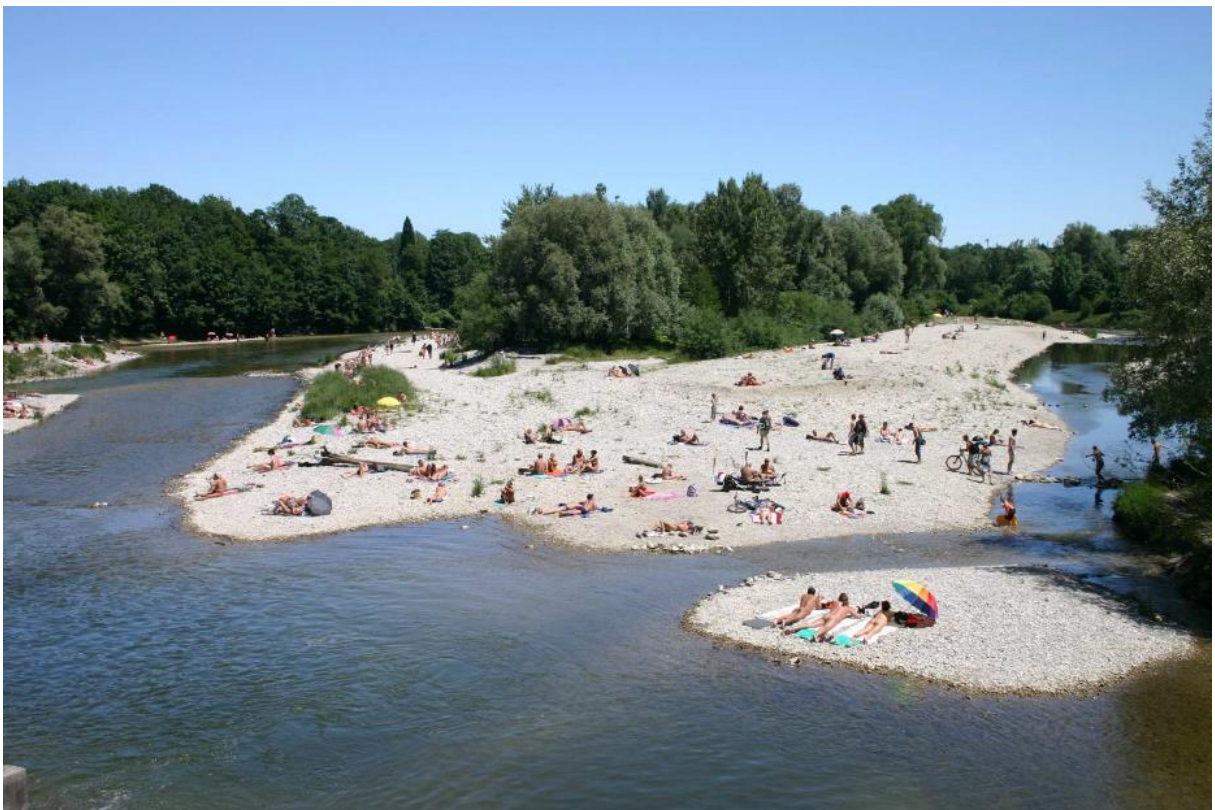
Po realizaci (úsek s rekreačním využitím v blízkosti zástavby):

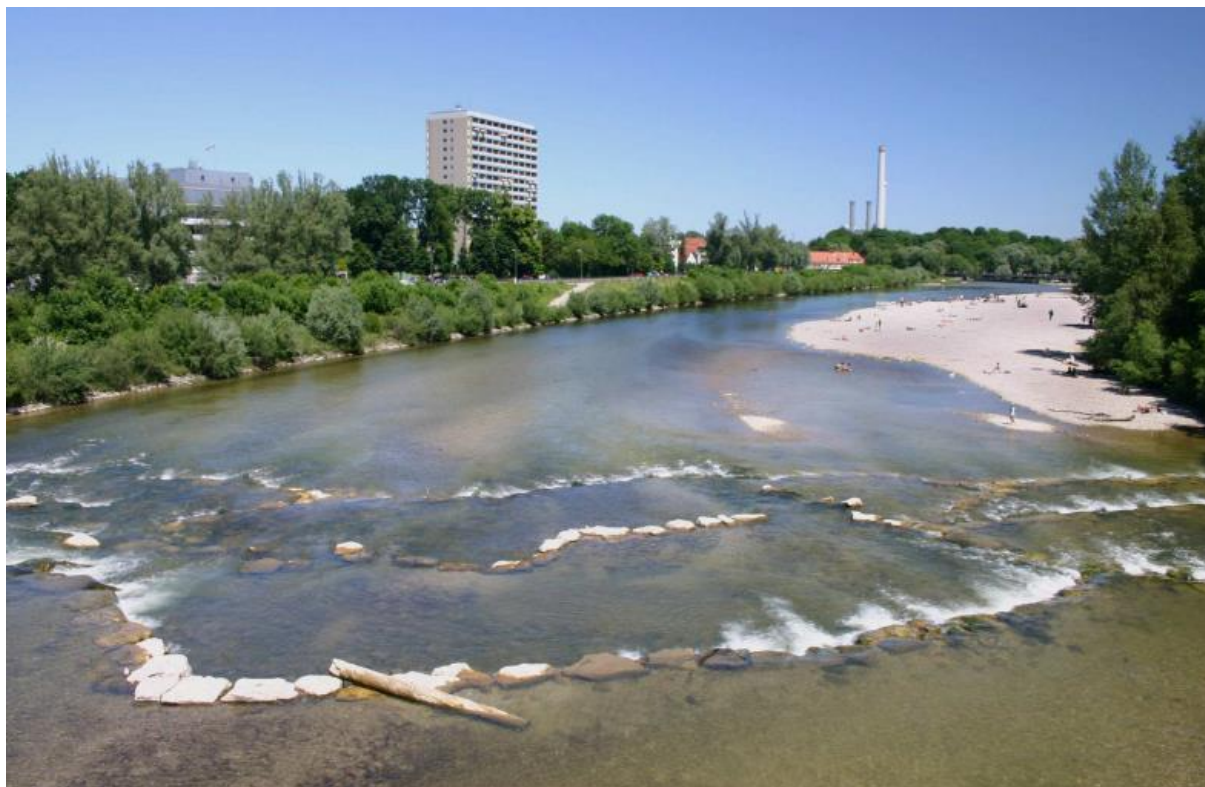
Po realizaci (rozšíření do pravého břehu, v levé části patrné původní koryto):

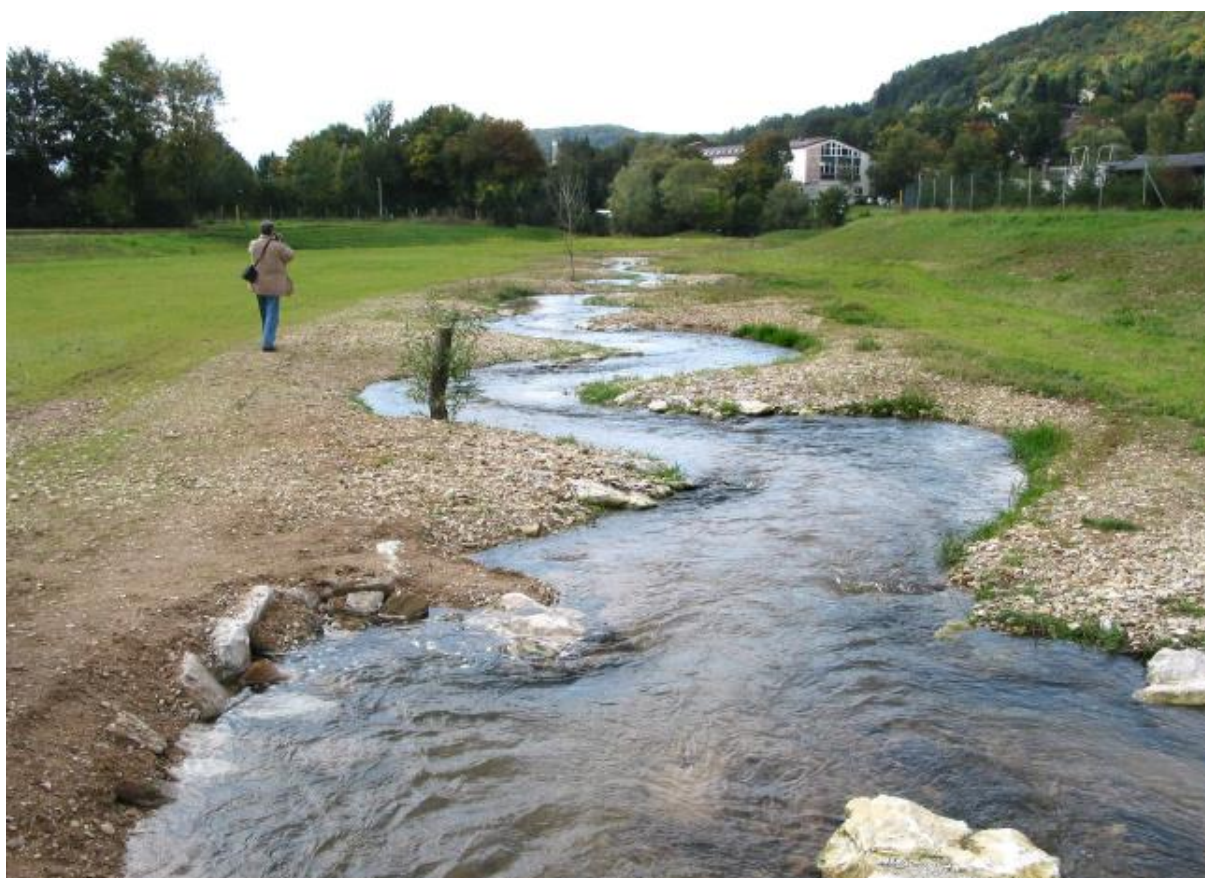
Meandrující kyneta v rámci sníženého terénu:

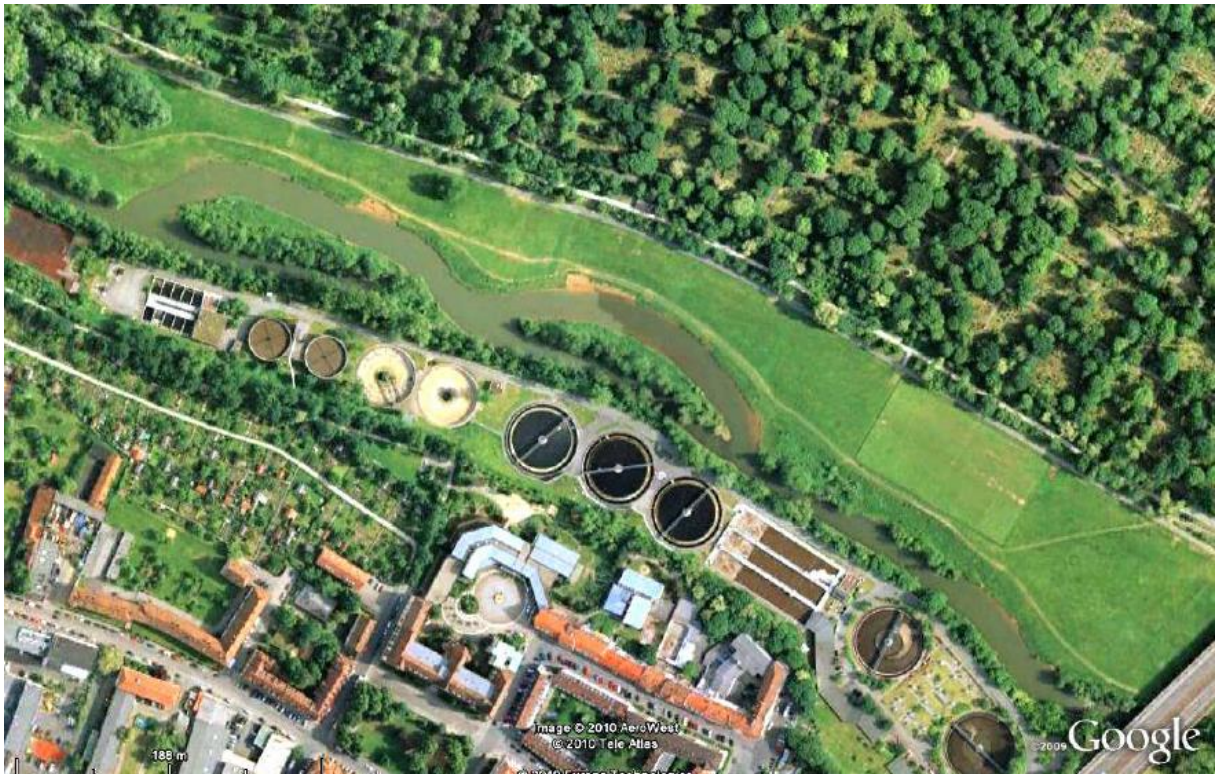
Úprava na leteckém snímku:

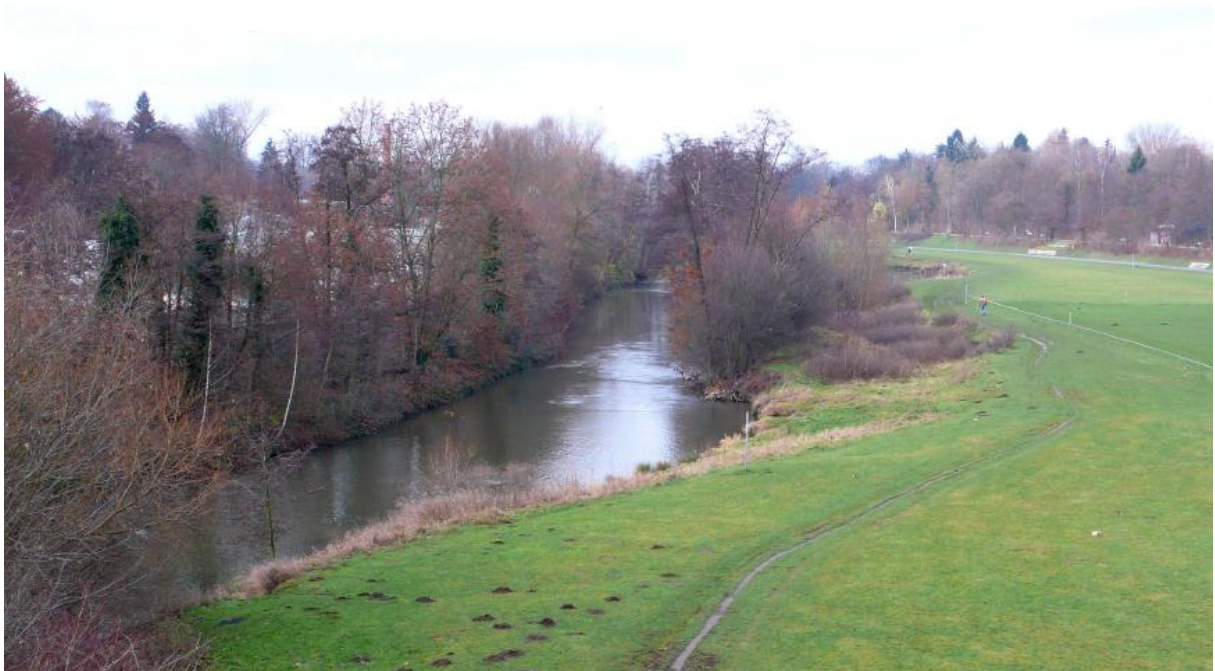
Revitalizovaný stav:

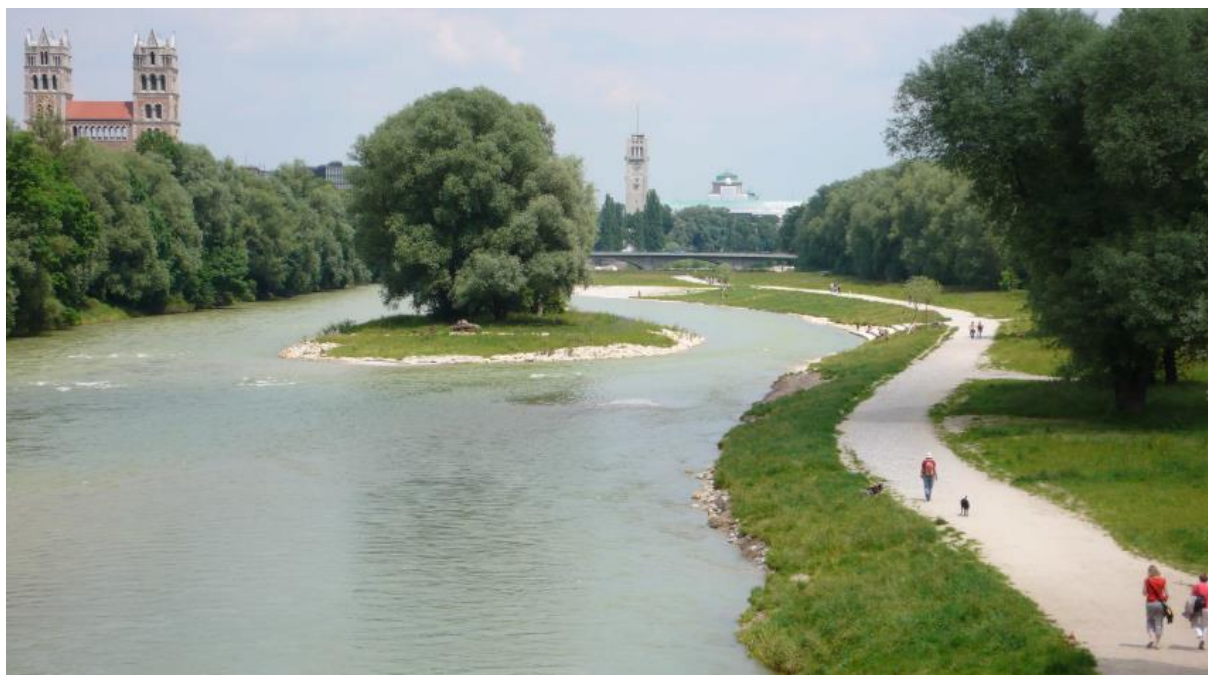
Úsek s cyklostezkou podél revitalizovaného koryta:
